Asbestinventarisatetest

Platanenlaan 14, 3945 Ham

Attestnummer : 20230613-000470.000

Uitgegeven op : 13.06.2023

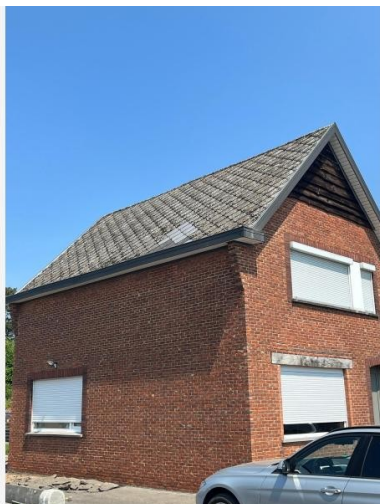
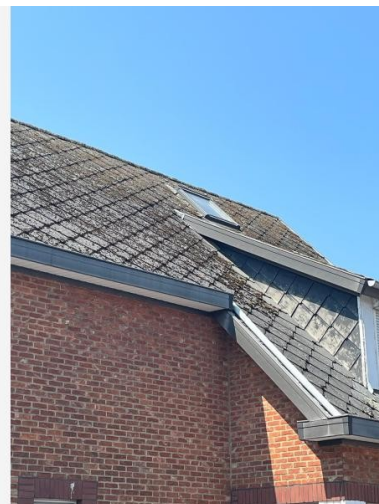
Overzichtsfoto

Detailfoto

Conclusie

Dringend verwijderen

Eindbeoordeling materiaalrisico	Hoog materiaalrisico en/of hoge kans op vezelvrijgave
---------------------------------	---

Gebondenheid	Categorie 1: hechtgebonden in oorsprong
Asbestsoort (vezeltype)	Crocidoliet aanwezig
Asbestconcentratie	Laag (< 50%)
Afschermingsgraad van het gehele materiaal	Geheel of deels (ook) vrij aan de binnenlucht
Toestand van het materiaal	Matig beschadigd, matig verweerd

Beschrijving	Dak in leien
Omgeving	Grenst aan binnen- en buitenlucht
Primaire drager	Schuin dak
Asbestmateriaal	Dak- en gevelbekleding - Lei, shingle
Bindmiddel van asbestmateriaal	Cement
Gebondenheid op basis van bindmiddel	Hecht
Hoeveelheid (oppervlakte - aantal)	<ul style="list-style-type: none">146,00 m² - 1 stuk2,00 m² - 1 stuk
Totale oppervlakte	148,00 m ²

Eenvoudig bereikbaar	Ja
Bevestigingswijze	<ul style="list-style-type: none">• Genageld, geniet
Identificatiemethode	Vaststelling zonder monstername
Destructieve handeling voor identificatie	Nee
Opmerking	Het volledige dak is in asbesthoudende leien, als ook de zijgevels van de dakkapel

- Zorg voor een veilig beheer. Vermijd het beschadigen van het asbestmateriaal. Controleer de toestand jaarlijks op wijzigingen.
- Hemelwater dat afspoelt van asbestcement daken of gevels kan asbestdeeltjes bevatten. Gebruik het enkel voor gesloten circuits (bv. spoelen toiletten). Reinig na het vervangen van het dak of de gevel de dakgoten en regenwaterput of -ton om asbesthoudend sediment of slib te verwijderen
- Voer bijkomende staalname(s) uit.

- Eenvoudige handelingen: mag via doe-het-zelf of door werknemer(s) met opleidingsattest eenvoudige handelingen
Asbestleien mogen zelf verwijderd worden zolang deze conform de verwijderingsvoorschriften verwijderd worden en steeds met de nodige bescherming. Daar de werken op hoogte zijn, wordt steeds geadviseerd deze werken uit te laten voeren door een vakbekwaam uitvoerder

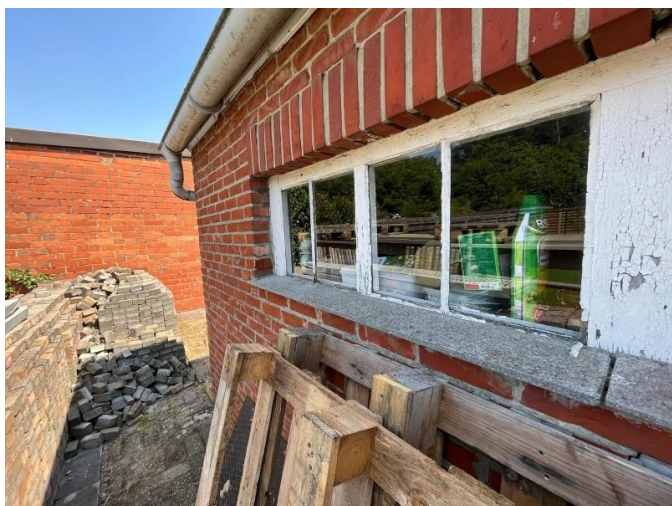
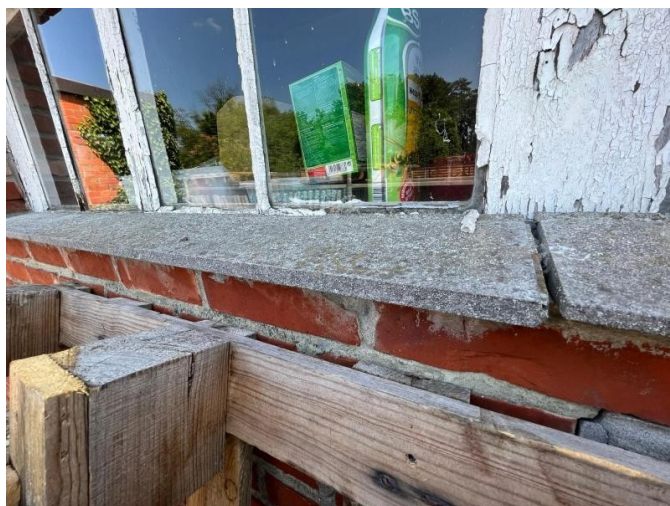
Overzichtsfoto

Detailfoto

Zorgvuldig beheren

Eindbeoordeling materiaalrisico	Laag materiaalrisico en/of verlaagde kans op vezelvrijgave
---------------------------------	--

Gebondenheid	Categorie 1: hechtgebonden in oorsprong
Asbestsoort (vezeltype)	Crocidoliet aanwezig
Asbestconcentratie	Laag (< 50%)
Afschermingsgraad van het gehele materiaal	Geheel of deels vrij aan de buitenlucht
Toestand van het materiaal	Licht beschadigd, licht verweerd. Intact materiaal type Pical – asbestboard of categorie III 'gebondenheid'

Beschrijving	Vensterbanken aanbouw
Omgeving	Buiten
Primaire drager	Wandopening verticaal (raam, deur, ...)
Asbestmateriaal	Deksteen, muurkap - Vol
Bindmiddel van asbestmateriaal	Cement
Gebondenheid op basis van bindmiddel	Hecht
Hoeveelheid (oppervlakte - dikte - aantal)	• 0,30 m ² - 0,98 cm - 1 stuk
Totaal volume	0,003 m ³
Eenvoudig bereikbaar	Ja
Bevestigingswijze	<ul style="list-style-type: none">• Los (al dan niet bedekt)• Verlijmd, ingegoten, versmeerd

- Zorg voor een veilig beheer. Vermijd het beschadigen van het asbestmateriaal. Controleer de toestand jaarlijks op wijzigingen.

- Eenvoudige handelingen: mag via doe-het-zelf of door werknemer(s) met opleidingsattest eenvoudige handelingen
Toepassing kan zelf verwijderd worden, doch steeds opletten dat deze niet breekt bij het verwijderen

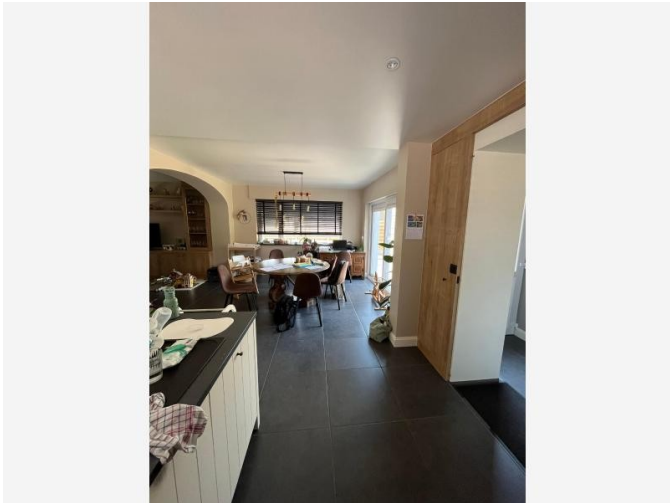
Situeringfoto

Tijdelijke beperking

Reden: Er is geen volledige risicobeoordeling mogelijk

Uitleg van de asbestdeskundige: De muren en plafonds zijn overal afgewerkt met gipskartonplaat, er kon geen staal genomen worden van het pleisterwerk.

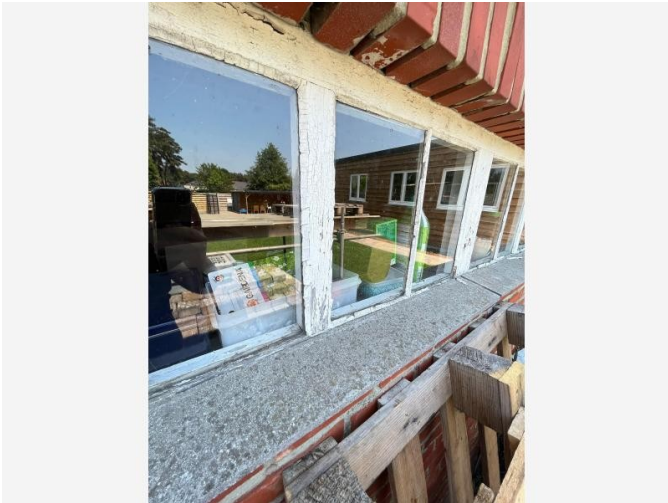
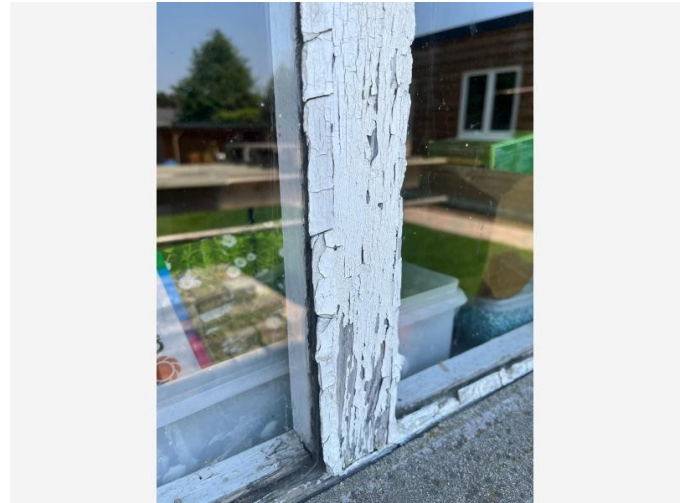
Fiche 4: Stopverf ramen aanbouw

Overzichtsfoto

Detailfoto

Geen asbest

#	Type	Referentie	Resultaat
4.1	Mengmonster	2023-122-A1	Geen asbest

Beschrijving	Stopverf ramen aanbouw
Omgeving	Buiten
Primaire drager	Wandopening verticaal (raam, deur, ...)
Bindmiddel van materiaal	Kitten, mastiek, pasta
